Etat existant : Brèche Nord - Photographie avant effondrement

Réparation et entretien du mur d'enceinte de l'ancienne
Abbaye de Prémontré

DOSSIER PRO - DCE
JANVIER 2015

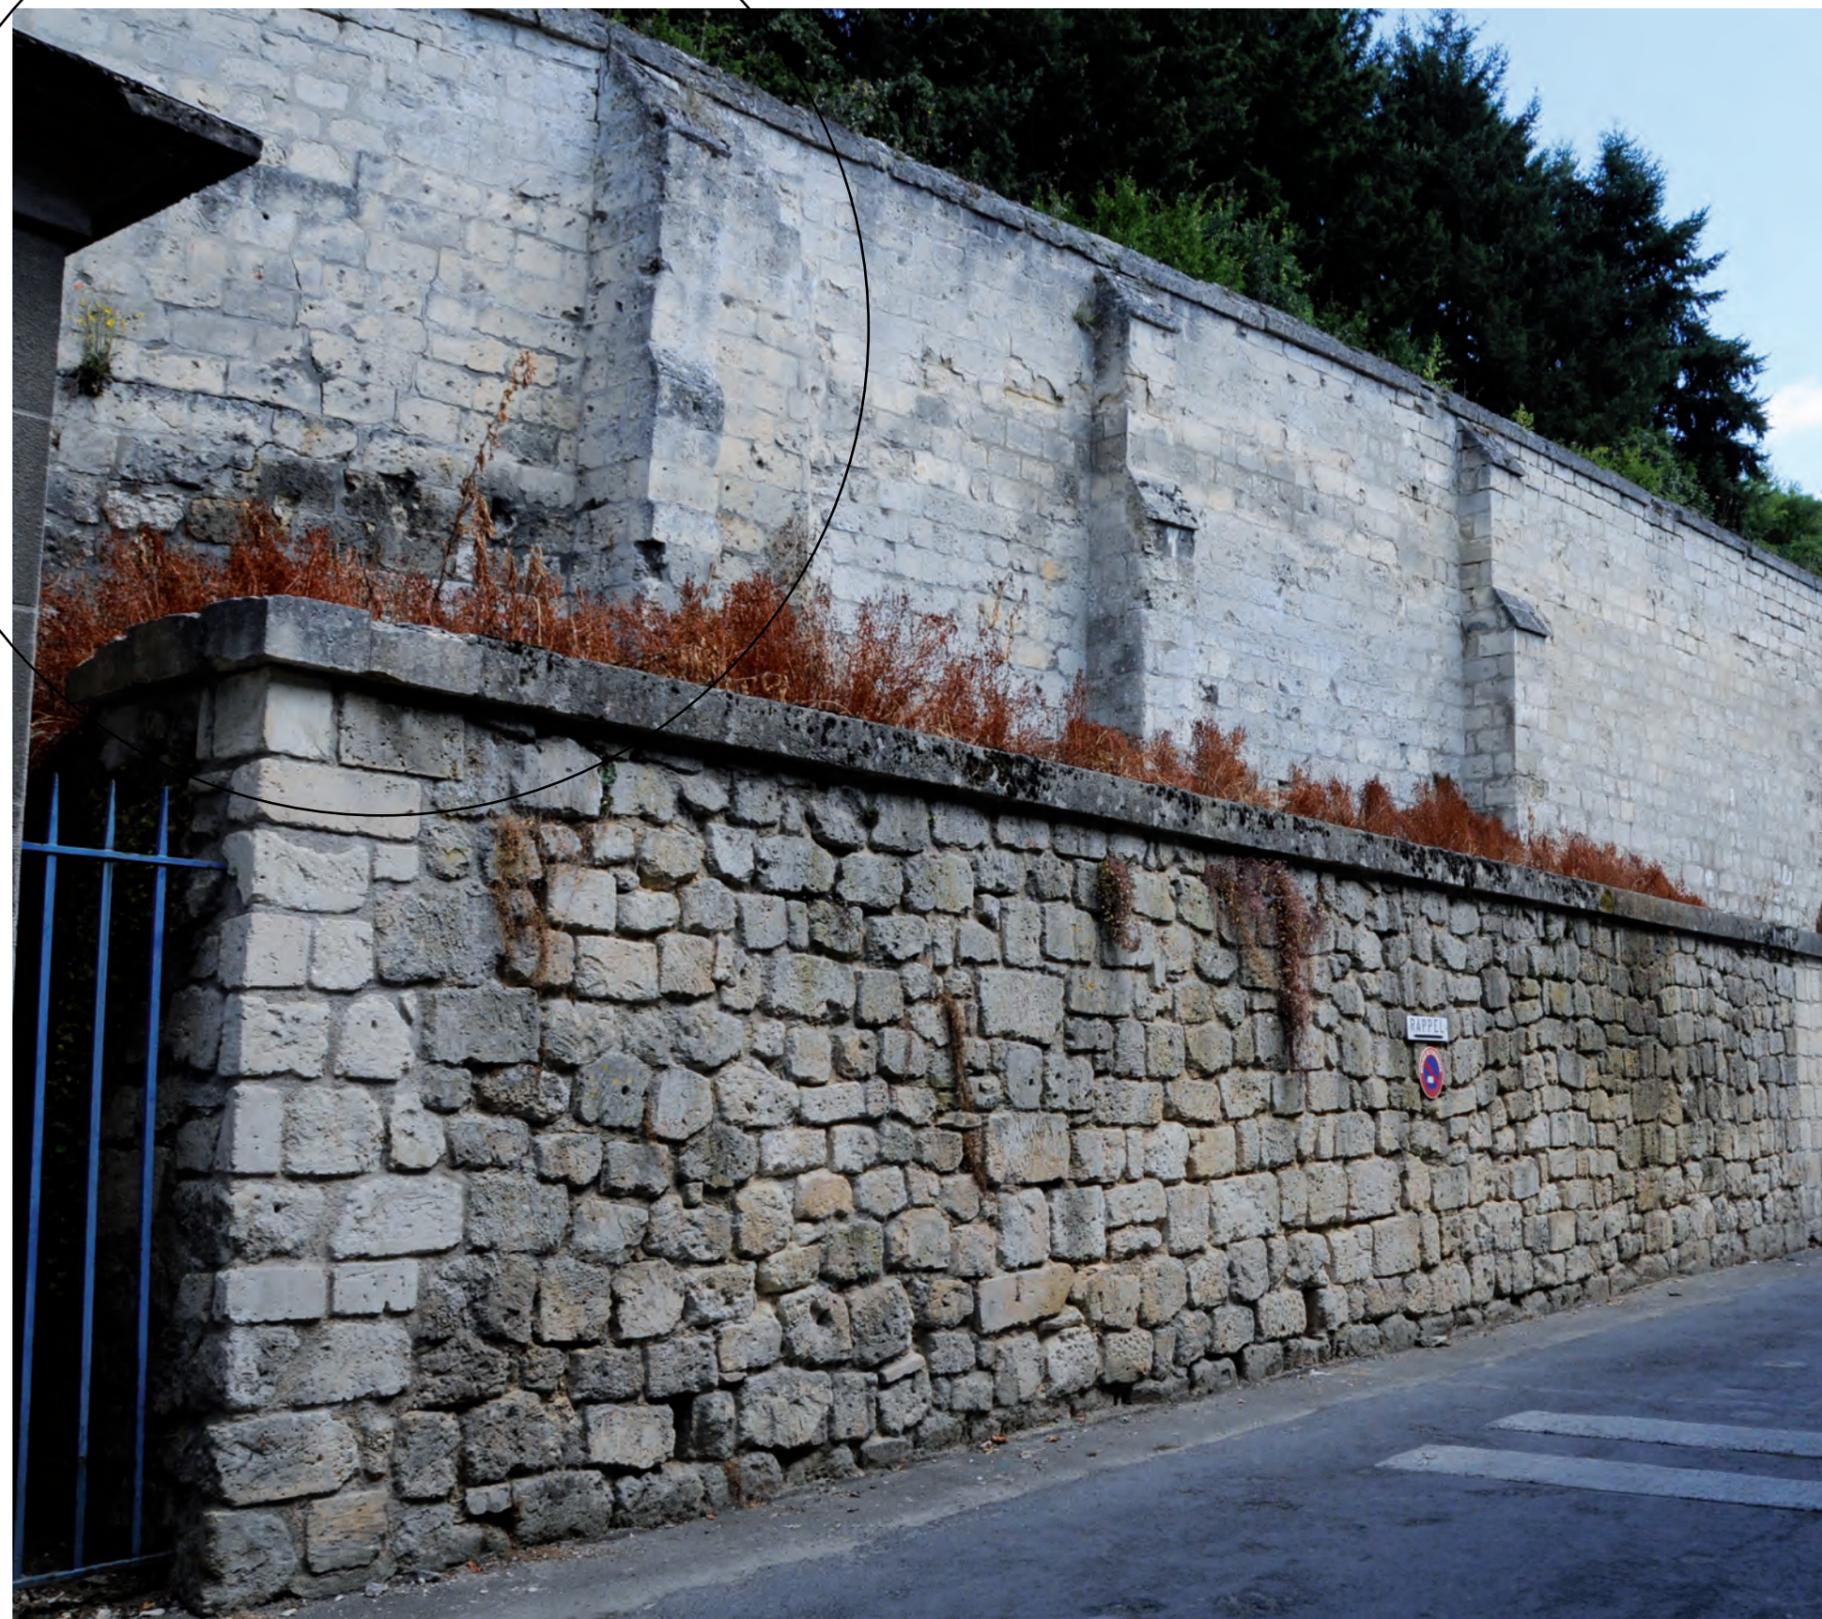
Vue partielle du pan de muraille C12-C13, prise en 2008 (cliché J.-P. Mauduit)
