**Etat projeté : Brèche Nord - Elévation extérieure**

Réparation et entretien du mur d'enceinte de l'ancienne  
Abbaye de Prémontré

Commande n° M2479410 du 16/04/2012  
Marché n° 016524  
Classé Monument Historique  
sur la liste de 1862

**DOSSIER PRO - DCE  
JANVIER 2015**

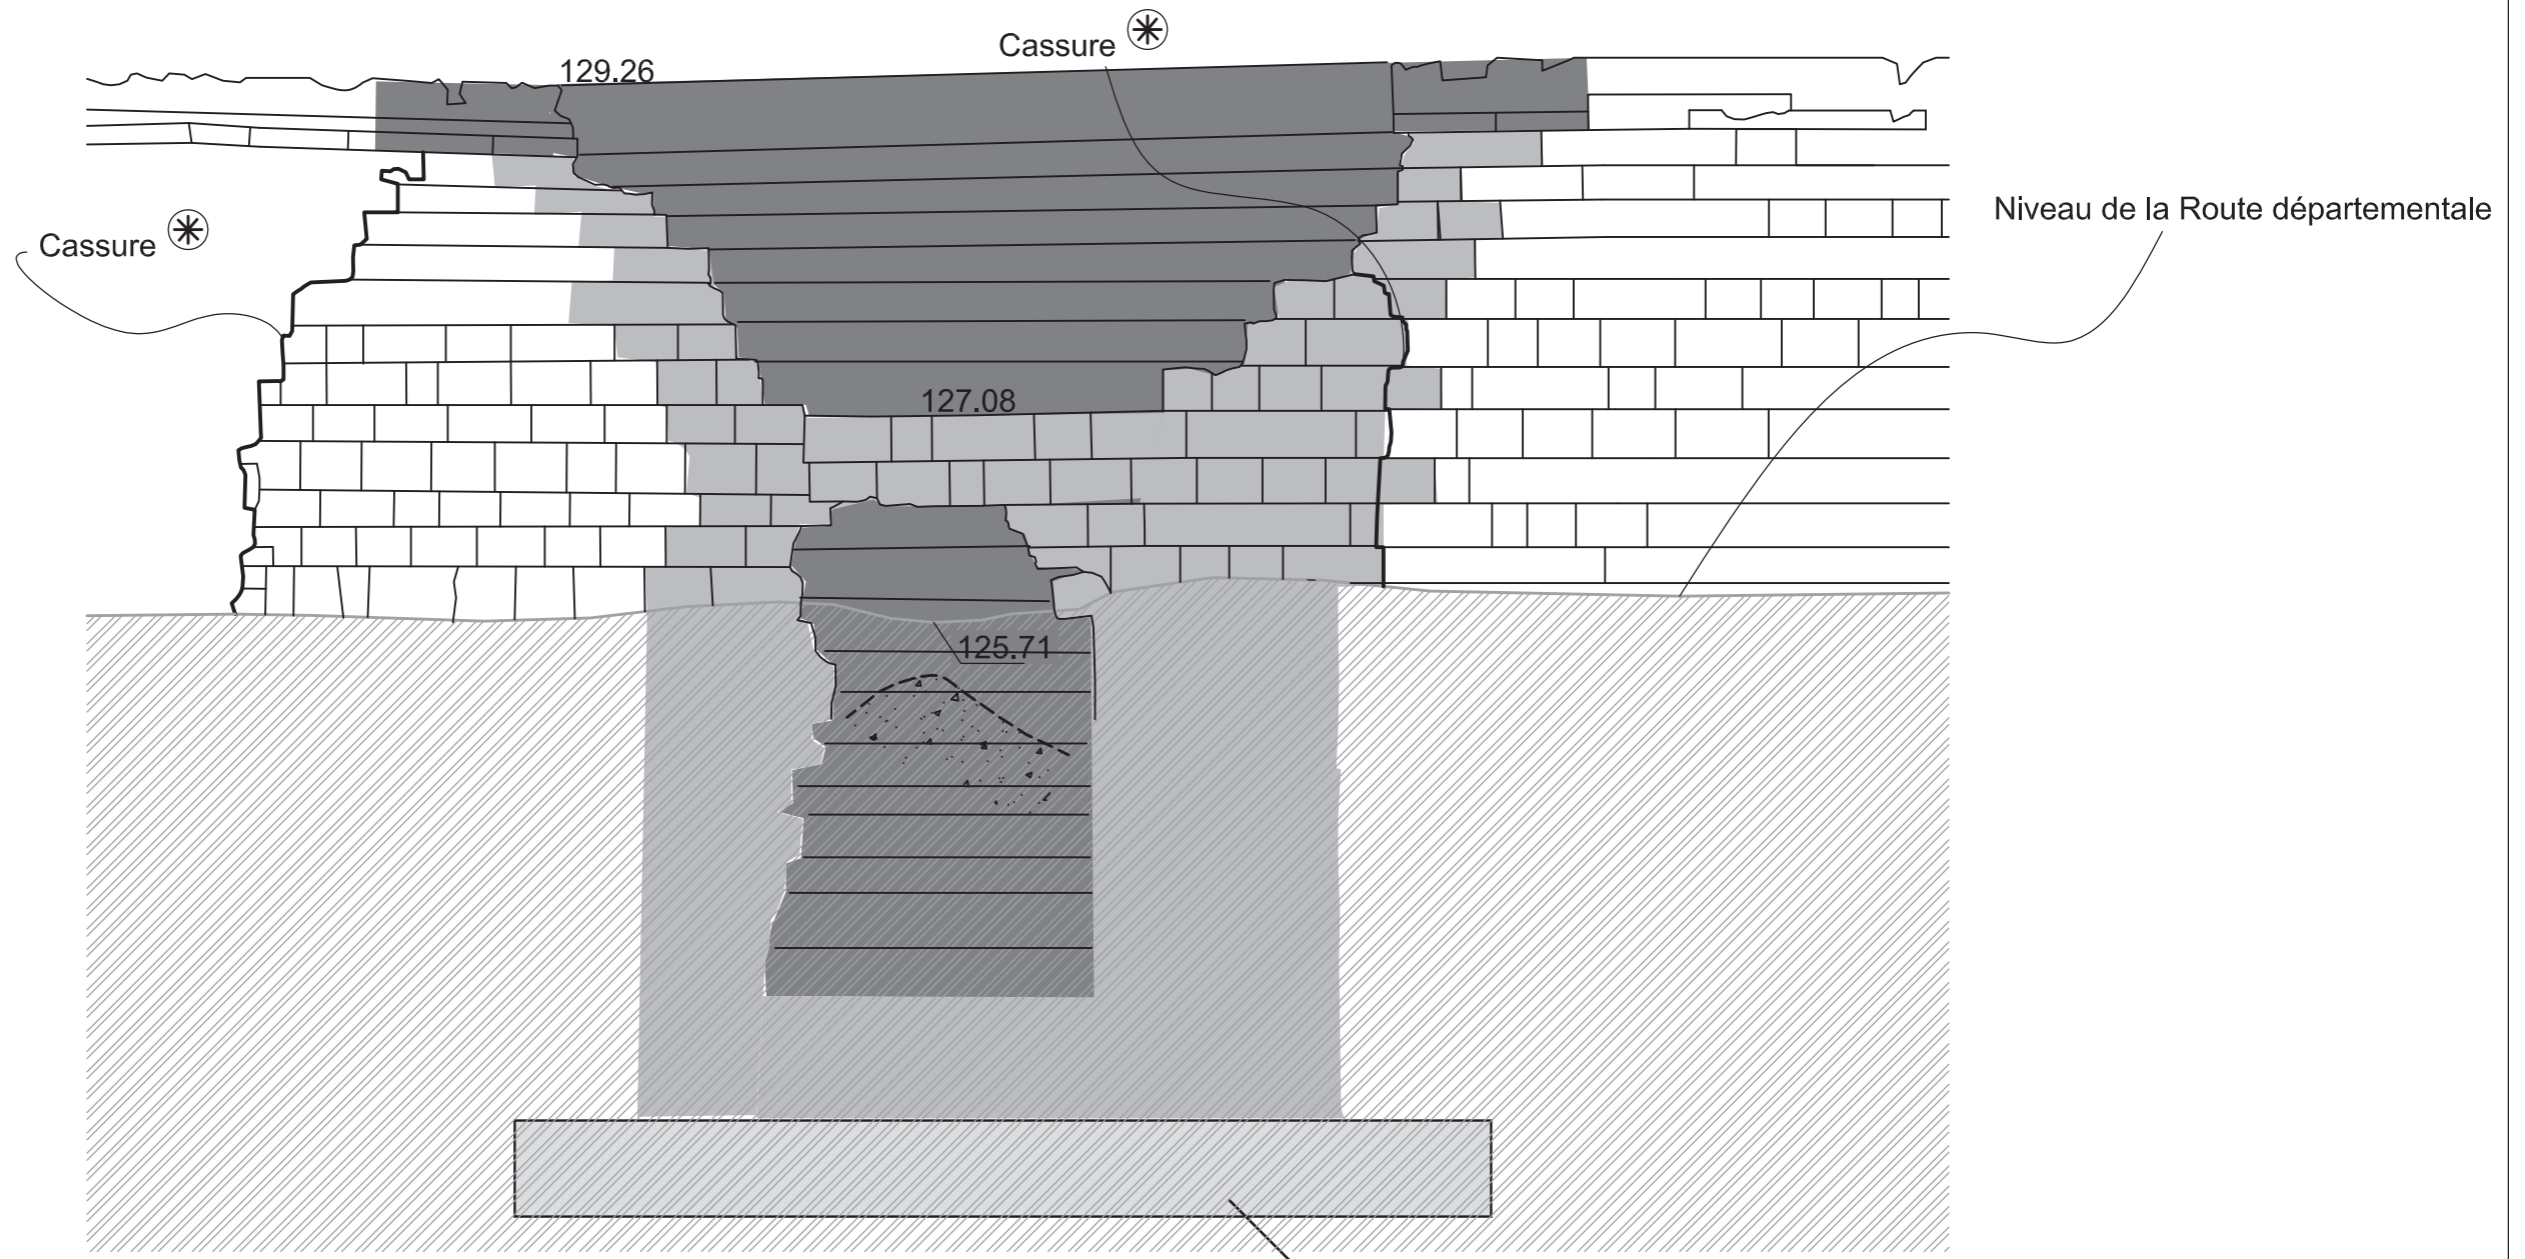
**13**

\* Cassure: ouverture des joints de pierre

Semelle BA : niveau à préciser après fouille

- reconstruction
- démontage/remontage
